27 a 31 de Maio de 2002 – Universidade de Brasília – UnB  
Brasília, DF – Brasil

Jornadas Sul-Americanas de Engenharia Estrutural

## **INIBIDORES MULTIFUNCIONAIS PARA SANEAMENTO DA CORROSÃO EM ESTRUTURAS DE CONCRETO ARMADO**

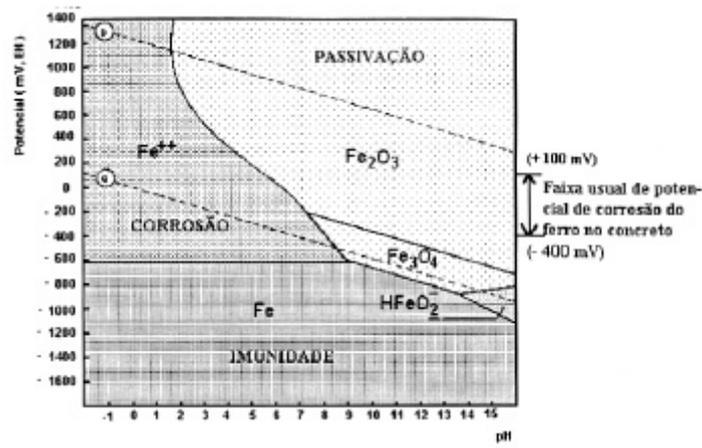
**Figura 1: Diagrama de Pourbaix para o sistema ferro-água**

Reduz a reação no cátodo e impede o oxigênio, formador dos óxidos de ferro, de atingir o aço. Embora ele possa reduzir a velocidade de corrosão, geralmente é menos eficaz que os inibidores anódicos. A adição destes inibidores deve conduzir a superfície das barras para valores de potenciais da região de **imunidade** no diagrama de Pourbaix. Como exemplo temos os inibidores à base de zinco.

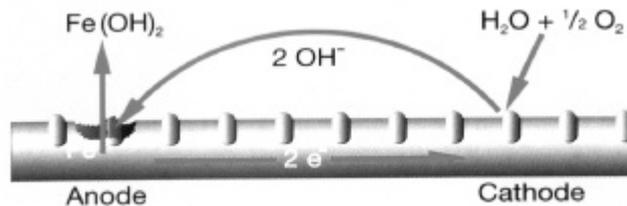
**Figura 2: Pilha eletrolítica de corrosão**

No mecanismo de formação das pilhas eletroquímicas, o metal, na região anódica (onde há oxidação) é transportado, sob a forma de íons, pelo eletrólito para a região catódica (onde há redução) que, associado ao oxigênio, forma a ferrugem.

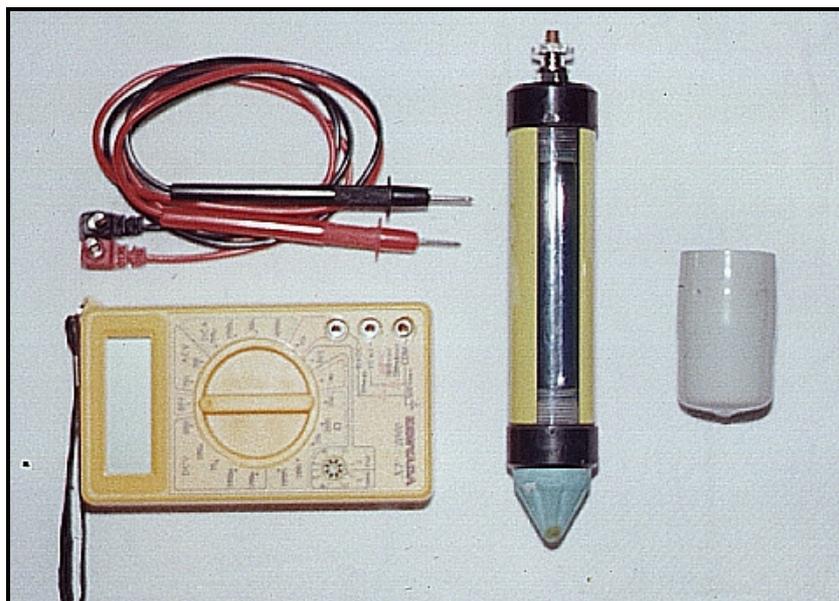
Figura 3: Semi-pilha para medição de potenciais de eletrodo.

A Norma ASTM 876-91 "Half-Cell Potentials of Reinforcing Steel in Concrete" apresenta correlação qualitativa e empírica entre o comportamento do potencial de eletrodo medido com relação a um eletrodo de referencia Cu/Cu(SO<sub>4</sub>) e a probabilidade de ocorrência de corrosão do aço nestas condições, segundo a tabela simplificada abaixo:

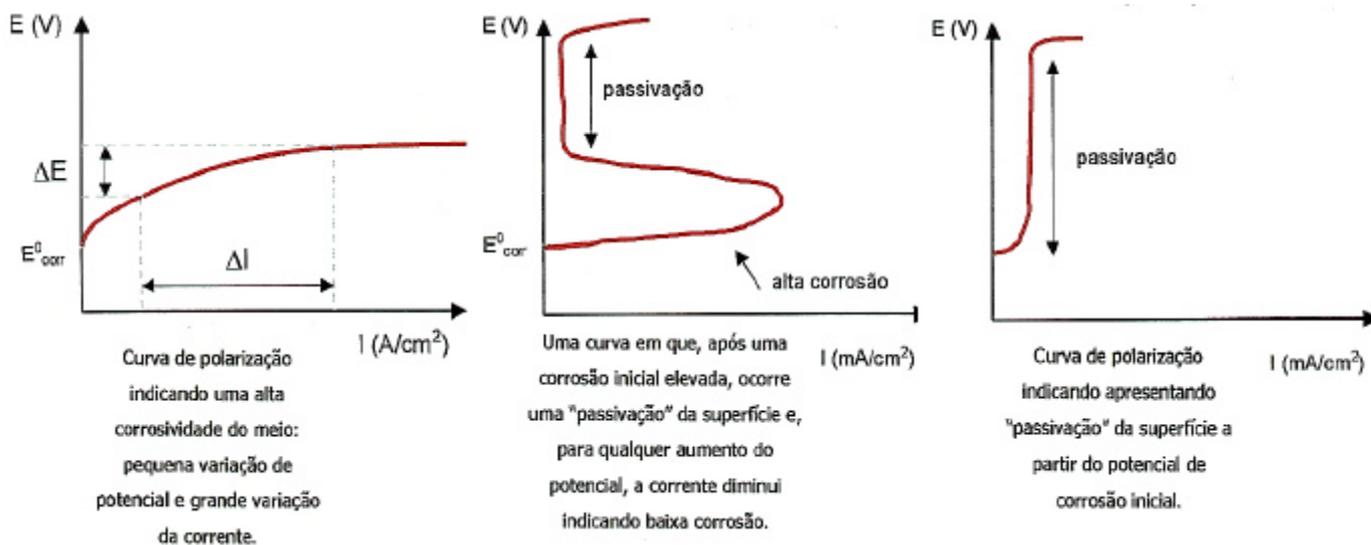
Figura 4: Possibilidades teóricas para curvas de polarização anódicas.

Com a finalidade de facilitar a compreensão das curvas de polarização, apresenta-se 3 esquemas teóricos abaixo.

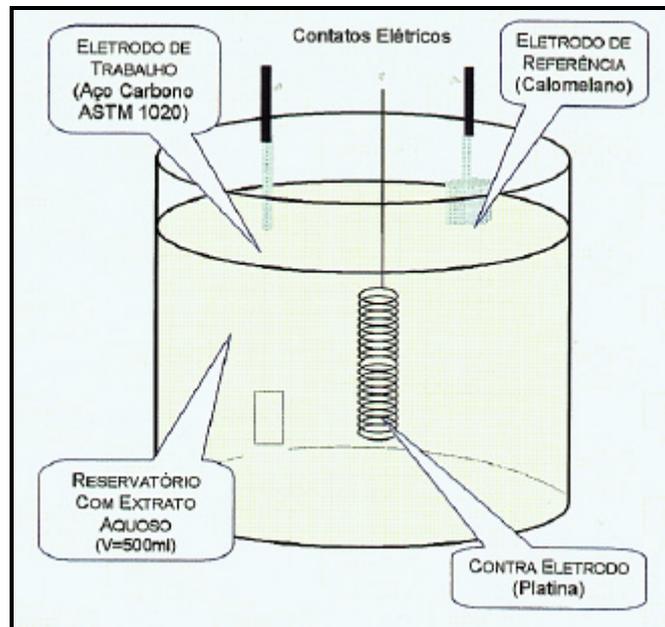
**Figura 5: Aparato para tomada das medidas de potencial e corrente – Célula de ensaio.**

Em laboratório, se processa à simulação das condições de corrosão existentes na edificação mediante a variação dos potenciais de eletrodo e leitura da densidade de corrente em uma célula composta por eletrodo de platina, amostra do aço da estrutura (ou amostra do mesmo tipo metalúrgico) imersos em eletrólito composto pelo extrato aquoso que se obtém da moagem de amostras de cerca de 1 Kg do concreto da edificação.

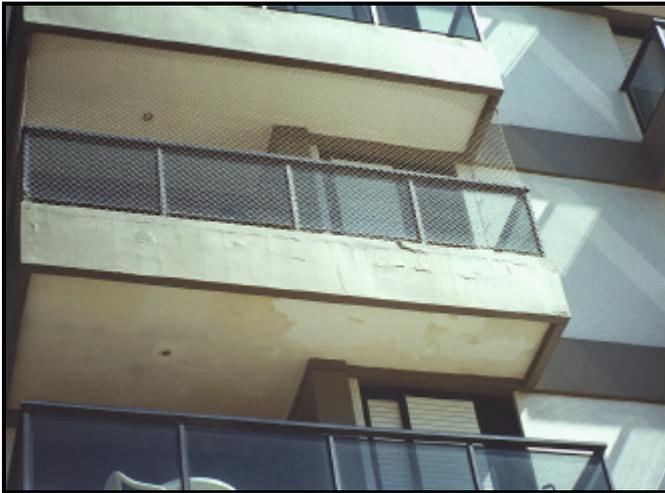
**Figura 6: Aspecto da deterioração das fachadas. Figura 7: Vigas de prisma ventilação.**

Observou-se incidência de processos corrosivos nas fachadas por falha executiva; recobrimentos das armaduras, por vezes, inexistentes; ação constante dos ventos dominantes conduzindo cloretos; alta umidade.

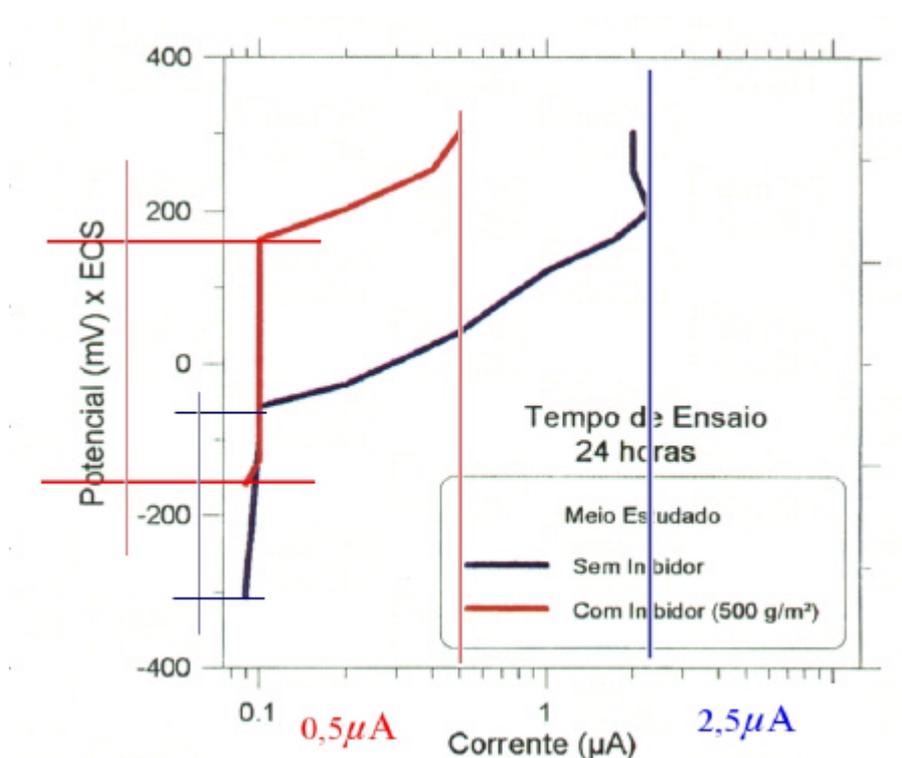
Figura 8: Curvas de Polarização Anódica de referência e de eficiência do inibidor

- e) As curvas de polarização para a amostra de referência (azul – figura 8 abaixo) confirmam as altas probabilidades de corrosão obtidas em campo. Observa-se comportamento da CPA com patamar de passivação terminando já a partir de potenciais de eletrodo da ordem de  $-75 \text{ mV}_{\text{ecs}}$  ( $\approx -150 \text{ mV}_{\text{esc}}$ ), com valores de pico da intensidade de corrente da ordem de  $3 \text{ mA}$ , valor considerado como indicativo de alta taxa de corrosão. Tal comportamento é concordante com os índices de cloretos;

- f) Os ensaios de eficiência da ação do inibidor de uso tópico mostraram-se satisfatórios, tanto na equalização dos potenciais de eletrodo medidos e monitorados em campo, como na reversão das curvas de polarização para um aspecto em que se evidencia um maior patamar de passivação, ocorrendo até potenciais de eletrodo da ordem de  $+165 \text{ mV}_{\text{ecs}}$  ( $\approx +90 \text{ mV}_{\text{esc}}$ ) e menores valores de pico da intensidade de corrente, da ordem de  $0,5 \text{ mA}$ , migrando estes para valores considerados como de baixa atividade de corrosão. A equalização dos potenciais monitorados em campo para valores da ordem de  $-250 \text{ mV}_{\text{esc}}$  denota um mesmo comportamento em todos os pontos, convergindo com o ponto de início das curvas de polarização de laboratório que se dá para este valor (ver figura 8 abaixo).

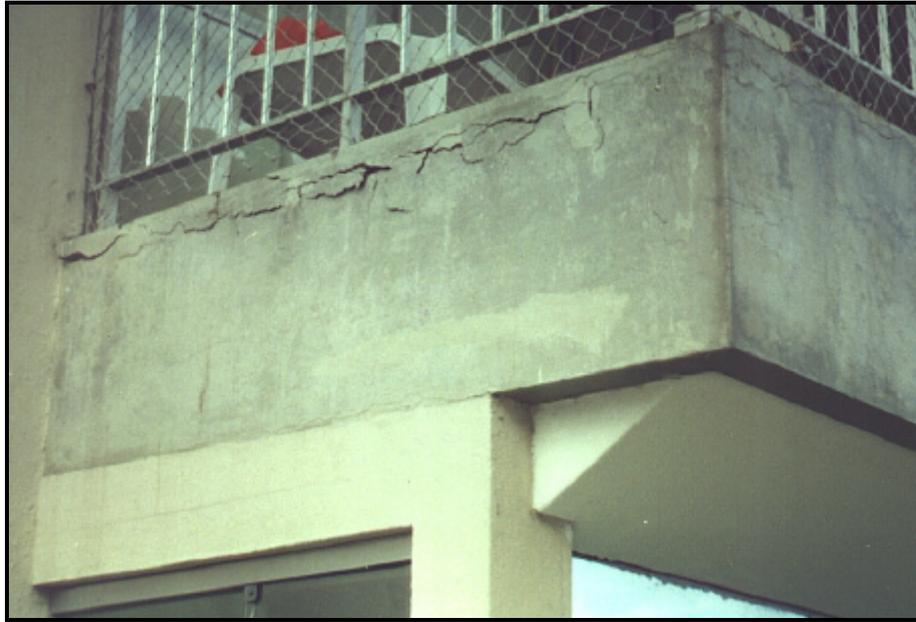
**Figura 9: Aspecto da deterioração das fachadas.**

- a) Presença de processos corrosivos nas vigas de fachada em estado avançado; falha executiva com recobrimentos das armaduras por vezes inexistentes; má qualidade do concreto; ação constante dos ventos dominantes conduzindo cloretos à estrutura e a alta umidade;
- b) Via de regra, as armaduras encontram-se em processos corrosivos mesmo sem ainda apresentarem fissuração do concreto e recobrimento, verificado pelas janelas de inspeção realizadas para as medidas de potenciais e carbonatação;
- c) Intervenções de recuperação executadas anteriormente a cerca de 5 anos já apresentam falhas e reincidência de processos corrosivos, provavelmente em função da ausência de manutenção dos esquemas protetores das fachadas;

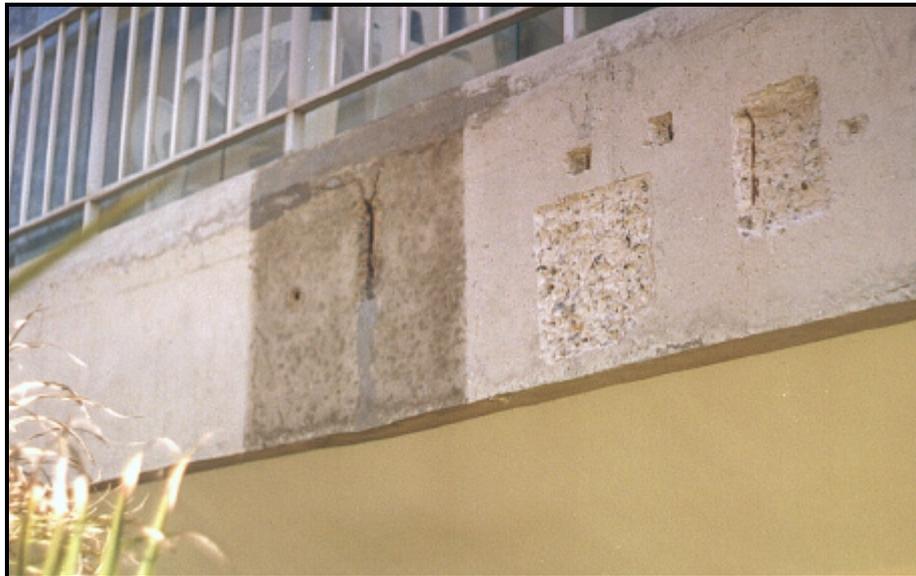
**Figura 10: Áreas de ensaio de aplicação de inibidor tóxico de corrosão e retirada das amostras para elaboração das curvas de polarização para ajuste de dosagem ótima**

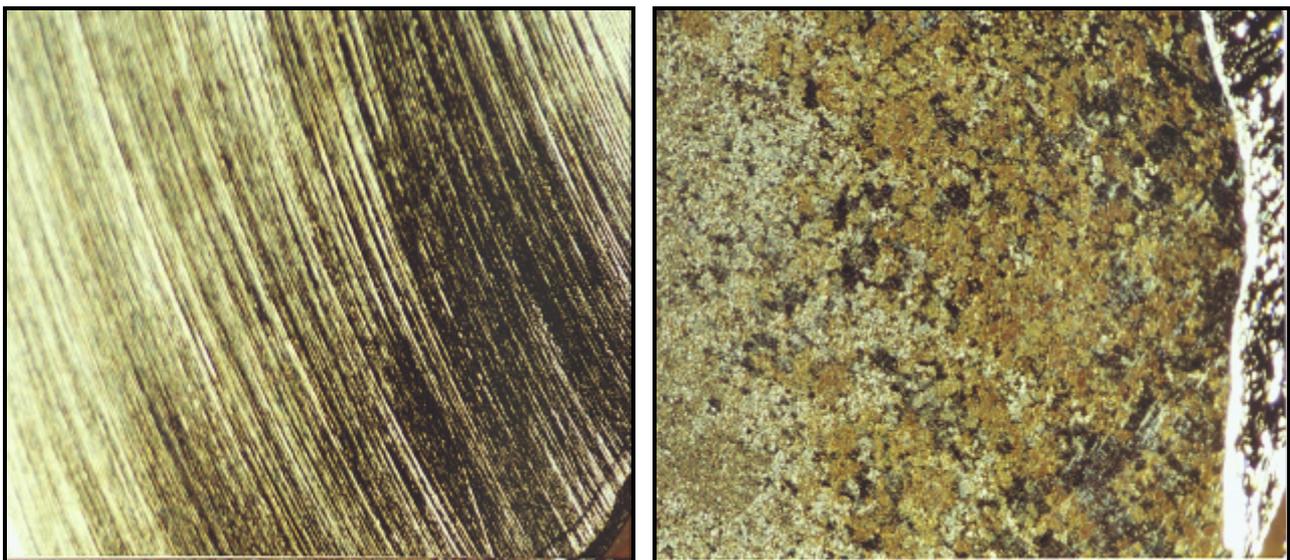
**Figura 10: Microscopia das amostras do aço utilizado para a elaboração das curvas de polarização em extrato aquoso preparado com concreto com aplicação em campo do inibidor (esquerda) e com concreto da mesma região sem aplicação de inibidor (direita).**

- i) As amostras de aço utilizadas nos ensaios de curvas de polarização anódica em laboratório confirmam a eficiência do tratamento pela não observância da incidência de processos corrosivos instalados ao final do ensaio de polarização (Figura 10 abaixo).

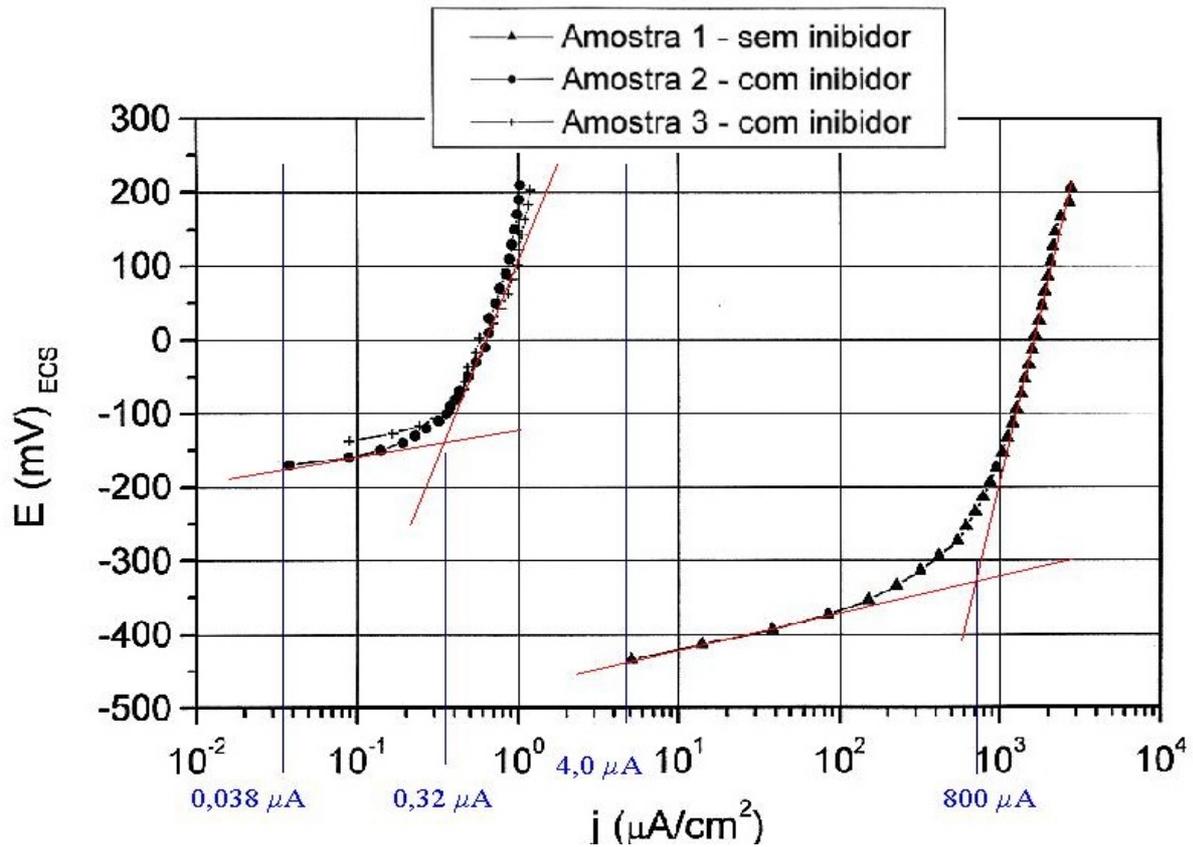
Figura 11: Curvas de Polarização Anódica de referência e de eficiência do inibidor.

- h) Os ensaios de eficiência do inibidor mostraram-se altamente satisfatório tanto na equalização dos potenciais de eletrodo medidos e monitorados em campo, como na reversão das curvas de polarização para um aspecto em que se evidencia a migração do potencial de corrosão para valores mais positivos ( $-240 \text{ mV}_{\text{esc}}$ ) um maior patamar de passivação e valores de inflexão da intensidade de corrente para valores considerados como de passivação (0,32 mA). A equalização para valores da ordem de  $-240 \text{ mV}_{\text{esc}}$  denota um mesmo comportamento em todos os pontos monitorados em campo;

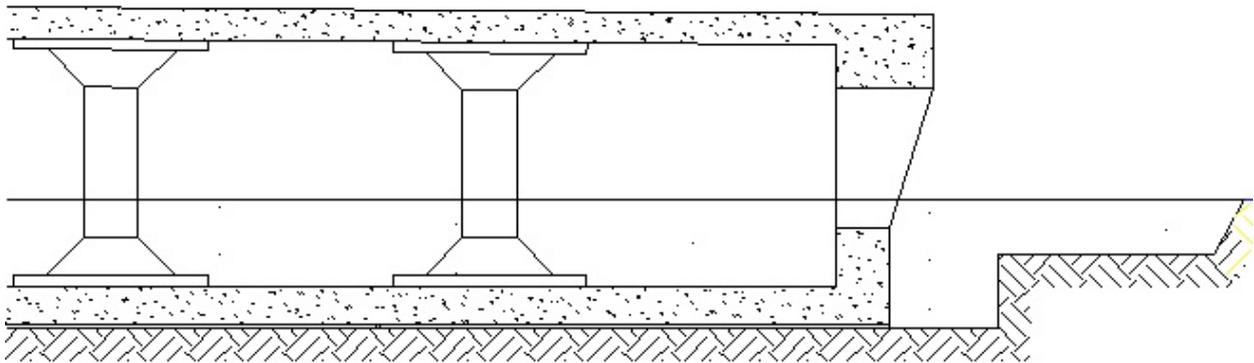
Figura 12: Corte da fundação do Tanque 1 evidenciando-se a laje em rediê.

As estruturas, bases de 3 tanques de GLP, compõem-se de elementos de concreto armado aparente, executados *in situ*, construída em meados da década de 70, sendo compostos por radiêres (lajes de fundação) nos tanques TQ 1 e TQ 3 e por estacas e blocos de coroamento no tanque TQ 2.

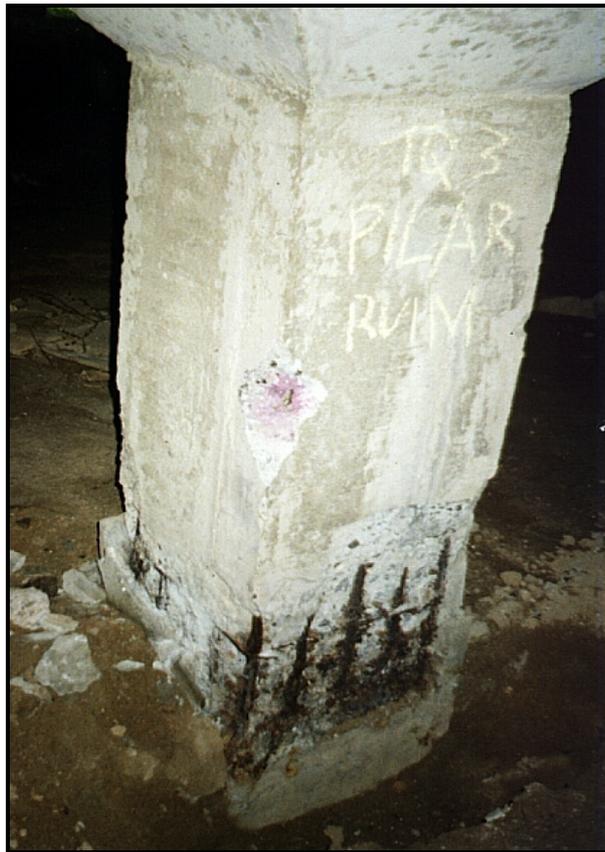
**Figura 13: Aspecto típico de deterioração nos pilares.**

- b) A presença de umidade permanente em função da condensação da umidade atmosférica proveniente do sistema de refrigeração dos tanques;
- c) A presença de processos corrosivos nos pilares, notadamente nos tanques 1 e 3, por serem estes elementos ligações físicas entre dois ambientes (atmosférico e subterrâneo saturado), com avançada corrosão nas zonas de transição;

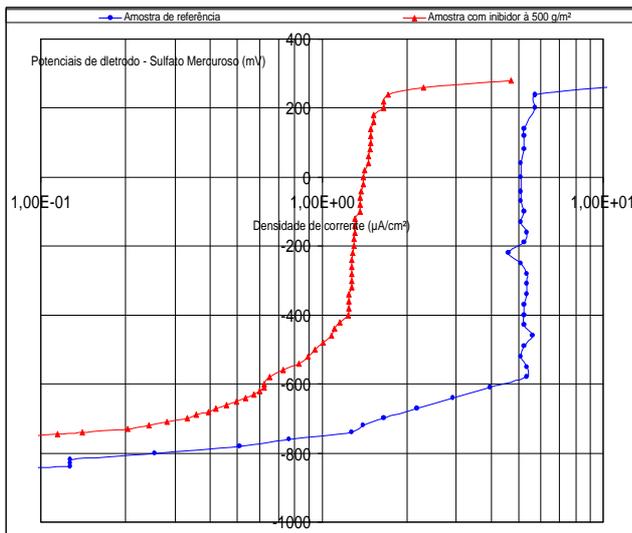
Figura 14: CPA em pilares.

Observa-se na figura 14 abaixo, curvas de polarização de 2 amostras de pilar do tanque 3. Observa-se de redução das velocidades de corrosão (de  $5,3 \mu A/cm^2$  para cerca de  $1,4 \mu A/cm^2$ ).

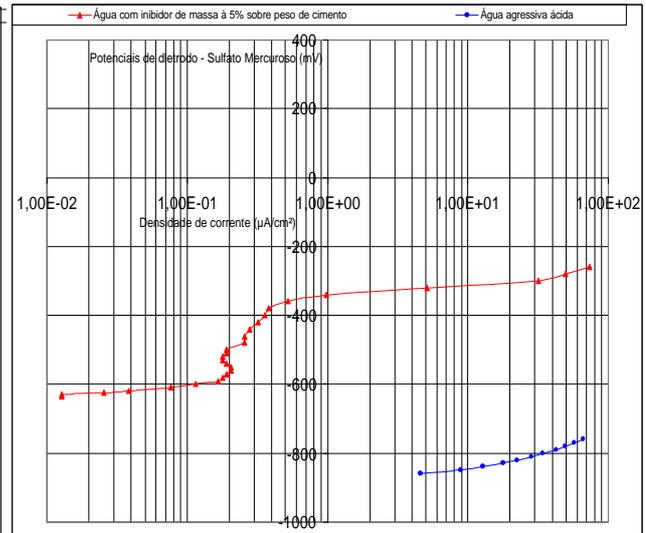
Figura 15: CPA no eletrólito.

Na figura 15 abaixo, curvas de polarização da água do terreno (tanque 3), onde se observa alteração completa no comportamento do meio na permissividade para com os processos corrosivos, indicando boa resposta do inibidor para esta condição crítica.
